施工の現場から 産業用太陽光発電O&M

第14回 MC4互換コネクタの焼損

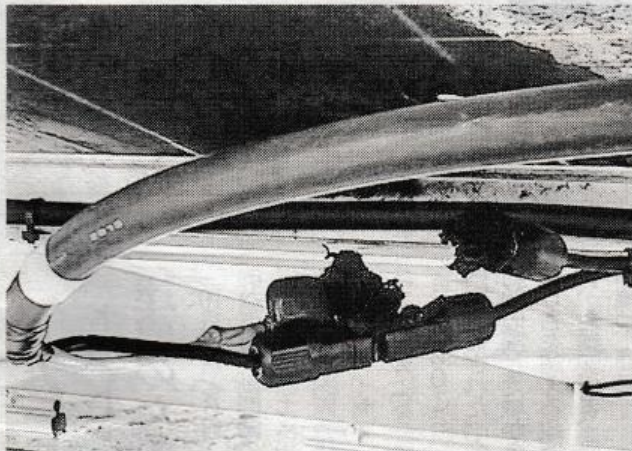
◀◀MC4互換コネクタの増大した焼損

定期点検でモジュールの電気的点検を行い断線を発見、障害位置を目視で探したところ、パネル下でコネクタのオス・メスが離れた状態で垂れ下がりが熱で変形していた。以下のごことが考えられる。

◆コネクタ内部の接続が不十分で接触不良が発生、そこに高電圧が掛かることで異常発熱。コネクタの変形、焼損を招いた

モジュール配線の長さを調節するために、別売りのMC4互換コネクタに交換する場合もあるが、あまり安価なコネクタは精度が悪いことがあるので避けた方が無難だろう。またコネクタ交換時に圧着などの作業を行う際は、適正な器具を使用しなければトラブルにつながる。
