施工の現場から 産業用太陽光発電O&M

第22回

漏電が疑われるトラブル

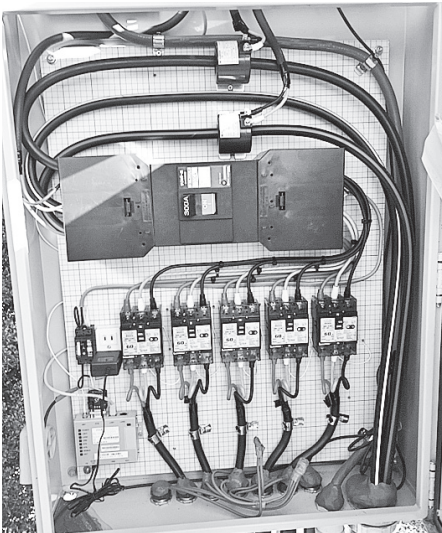
「漏電のトラブル」は多数発生している。だが対処はそれが本当に「漏電なのか」から始める必要がある。解決は容易ではない(写真はイメージ)
